مذكرة تخرج لنيل شهادة الماستر في الهندسة المدنية

Mémoire présenté en vue de l'obtention du diplôme de MASTER

**الأمراض الهيكلية في المباني القديمة
حالة دراسة لمباني قصور بن يزقن وبنورة**

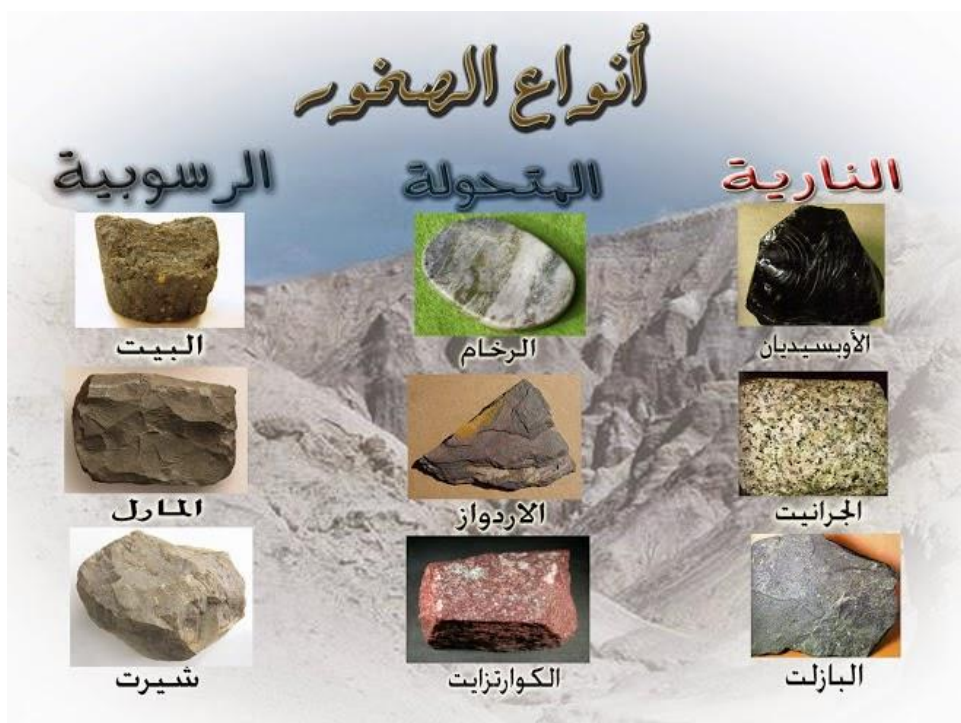
الشكل (1) : أنواع صخور [1]

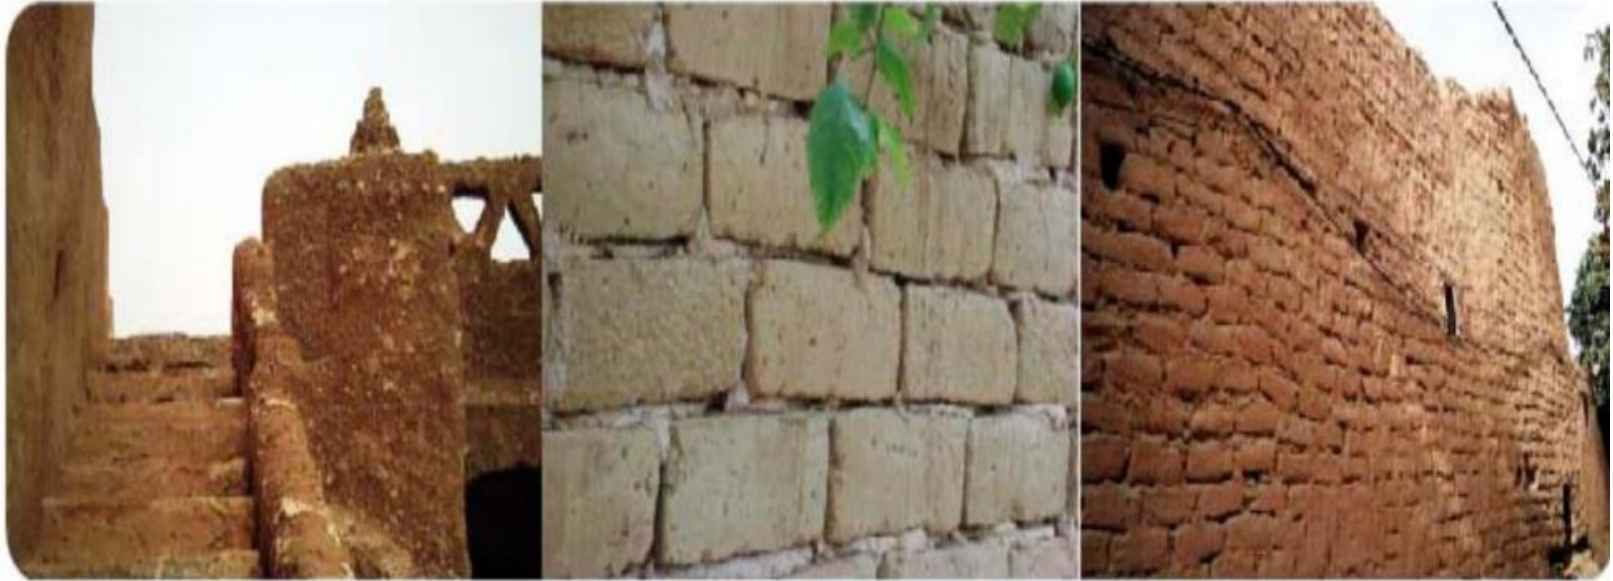
صورة (6): صورة لبناء تقليدي بواسطة الطين. [6]

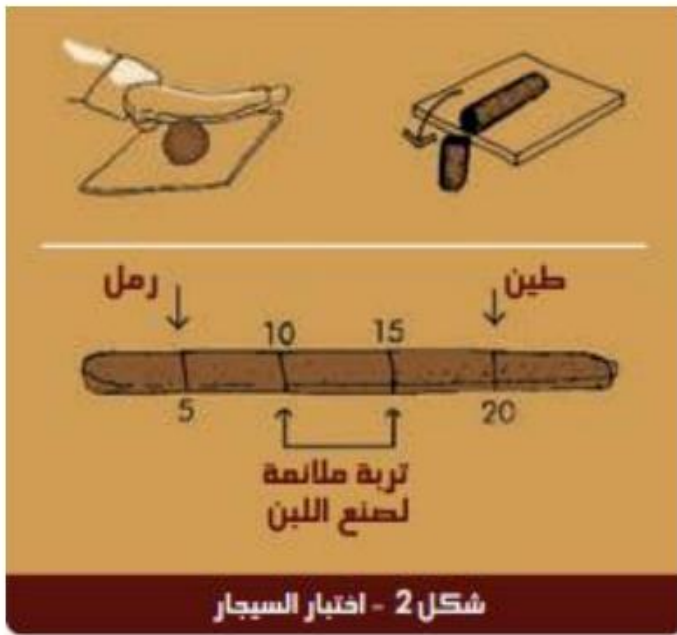
• إذا كان طول الجزء المنفصل: ما بين 10 إلى 15سم فنوعية التربة ملائمة لتحضير اللبن.

• أقل من 5سم فإن التربة جد رملية طول من 15سم فما فوق، نسبة الطمي بهذه التربة جد مرتفعة. [14]

الشكل (4): شكل يوضح تجارب جودة الطين - اختبار السيجار [4]

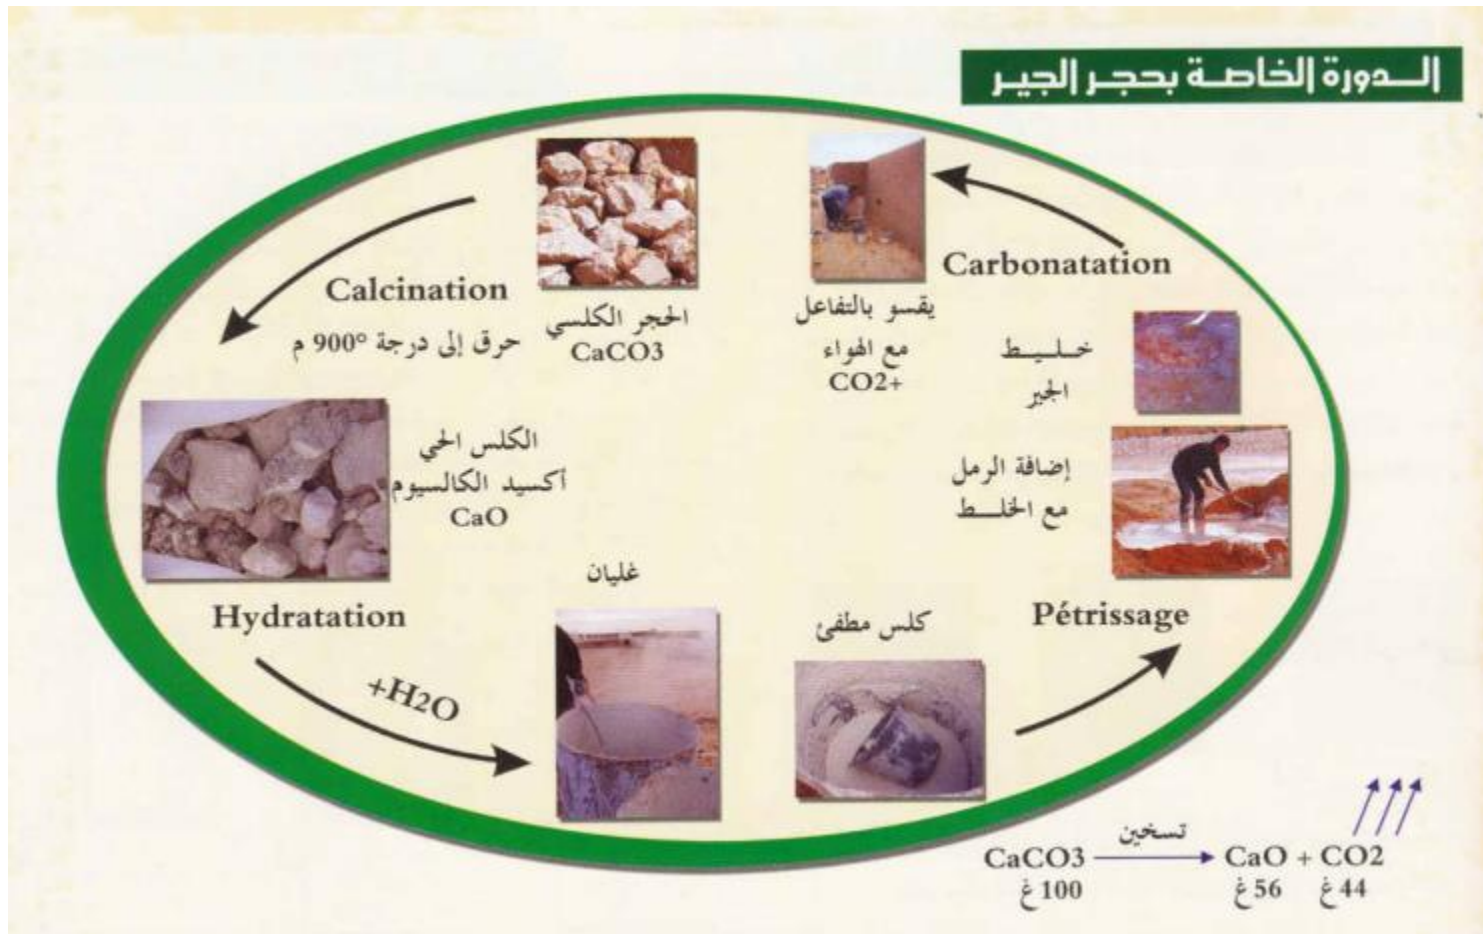
الشكل (6) : مخطط يوضح دورة حجر الجير. [6]

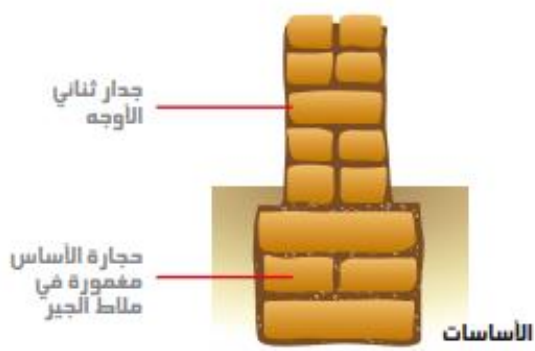
الشكل (7) : شكل تخطيطي للأساسات. [7]

الأساسات هي جزء من المنشئ تحت الأرض، تقوم بنقل الأحمال من الجدران الحاملة إلى الأرض، تبنى من حجارة الدبش ذات الأحجام الكبيرة والمتوسطة الحجم، وهي حجارة يتم جلبها من الوادي، ويختلف عمق الأساس حسب طبيعة الأرض ونوع البناية، وعلى العموم يقوم البناء بحفر خندق في الأرض لكل حائط من حيطان المبنى، على عمق يتراوح بين 50 سم إلى 01م، تحت سطح الأرض، ثم ترص صفوف الحجارة بشكل مداميك مع ملئ الفراغات والفواصل بين الحجارة بملاط طيني كعنصر ربط، حيث يتم رفع الأساس على ارتفاع يصل حتى 01م، كأقصى حد فوق مستوى سطح الأرض، ويكون سمك جدران الأساسات أكبر من سمك الجدران التي تبنى عليها، حتى يكون جهد التربة أكبر من أحمال المبنى لهبوط التربة، مع اختلاف السمك من مسكن إلى آخر حسب ارتفاع المسكن، وفي المتوسط يبلغ سمك الأساس للمباني السكنية بين 80سم إلى 01م. [6]

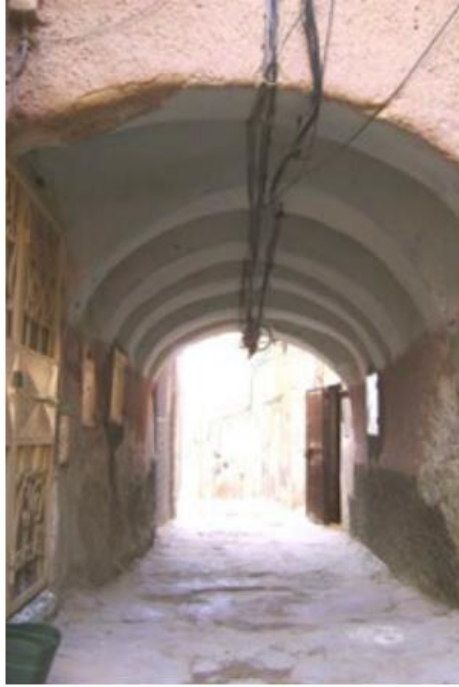
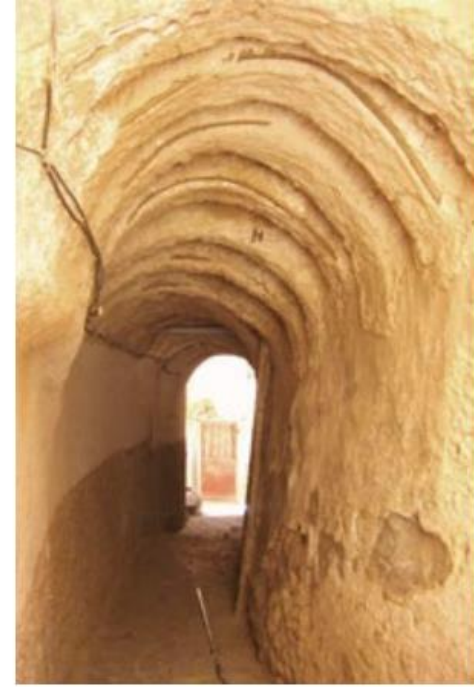
سقف درج داخل برج

ممر مسقف داخل القصر

صور (7) : صور لتسقيف باستعمال العقود [7]

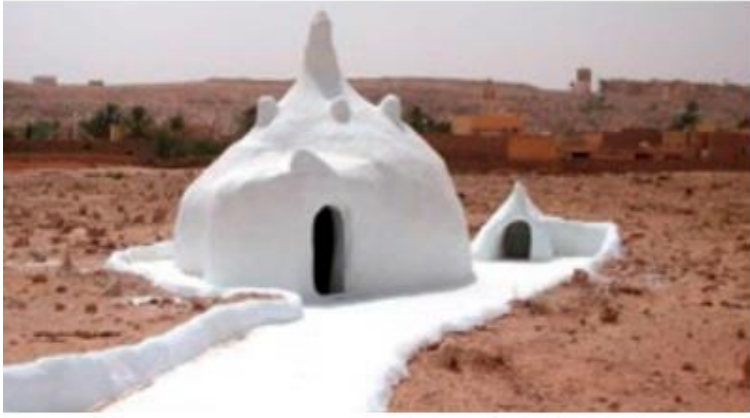
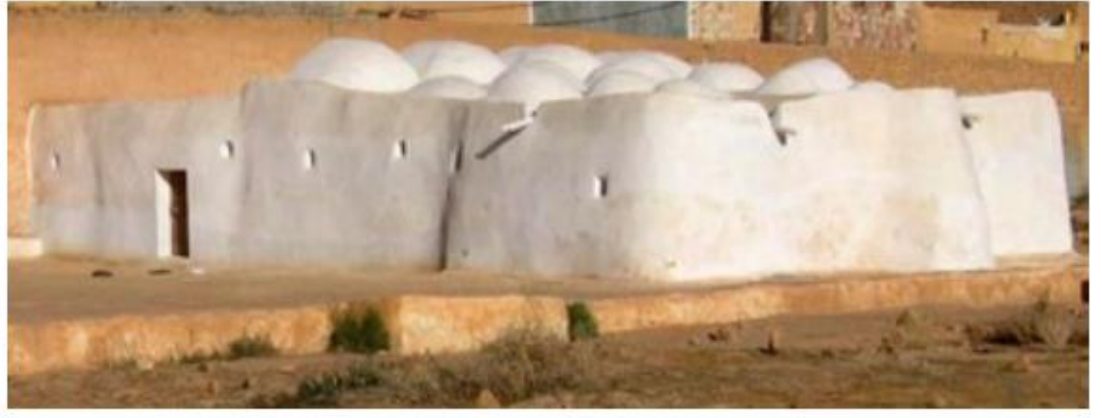
يتمثل في استعمال القباب في عملية التسقيف وهي من الوسائل القديمة في عملية تسقيف البنايات لعدم وجود آنذاك الواحات وما تمنحه من مواد البناء كجذوع النخل وأغصان الأشجار وما شابهها بما أن واحات وادي ميزاب تعتبر واحات اصطناعية أنشئت من العدم. ويتم إنجاز القباب باستعمال الحجارة ورايط من الجبس المحلي «تمشمت» والتي تساعد على البناء لامتيازه بالصلابة وسرعة الجفاف، ويستعان به في بعض الأحيان بوضع جريد النخل وتستعمل أشكال عديدة من القباب في تسقيف المساجد والمصليات الجنائزية، ونادرا ما تستعمل في المساكن لعدم التمكن من استغلال السطح بطريقة متشابهة ببعضه البعض على شكل عبوة لتسهيل وضع الحجارة وإنجاز القبة جيدة. [17]

قبة بشكل غير منتظم - مقام عمي موسى

مصلى باعيسى أوعلوان بغرداية - سلسلة من القباب مختلفة الأحجام والأشكال

صور (8) : صور لتسقيف المكون من القباب [8]

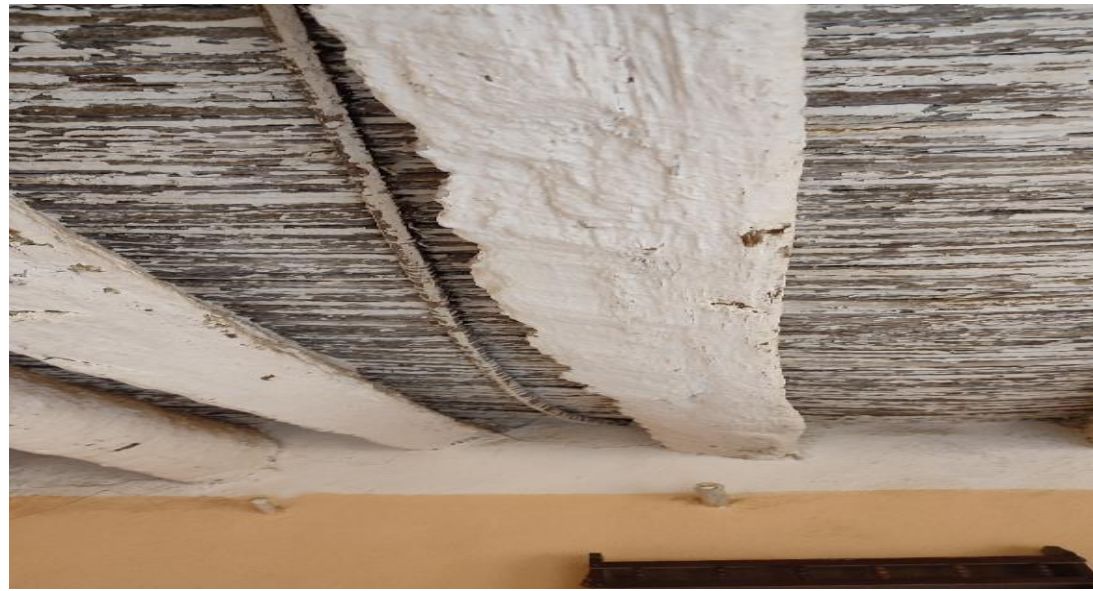
يعتبر هذا النوع من التسقيف الأكثر شيوعا في قصور وادي مزاب وهذا حتى بداية القرن العشرين وذلك لتوفر المواد الأولية في إنجاز السقف كجذوع النخل، الجريد، الحجر، التمشمت، الجير، والطين، ويتمكن أيضا من إنجاز فضاءات واسعة [17]

صور (9) : صور لتسقيف المسطح المكون من جذوع النخل وسيقان الجريد. [9]

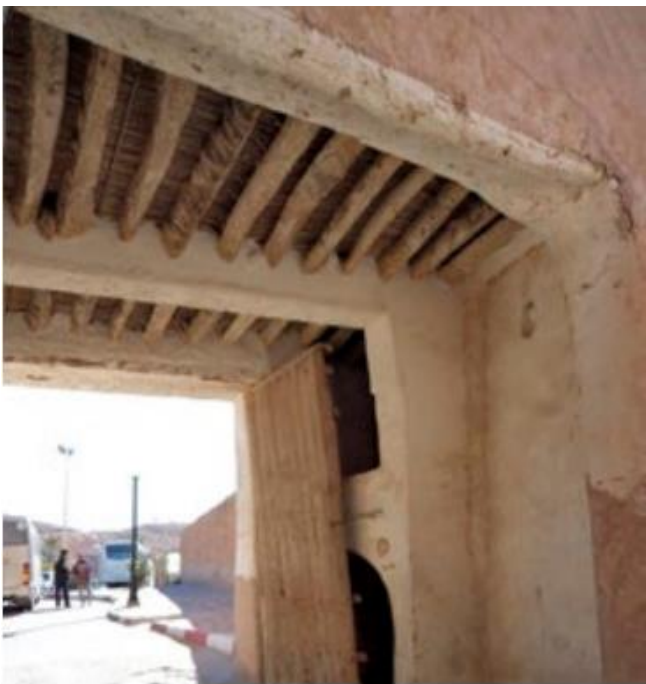
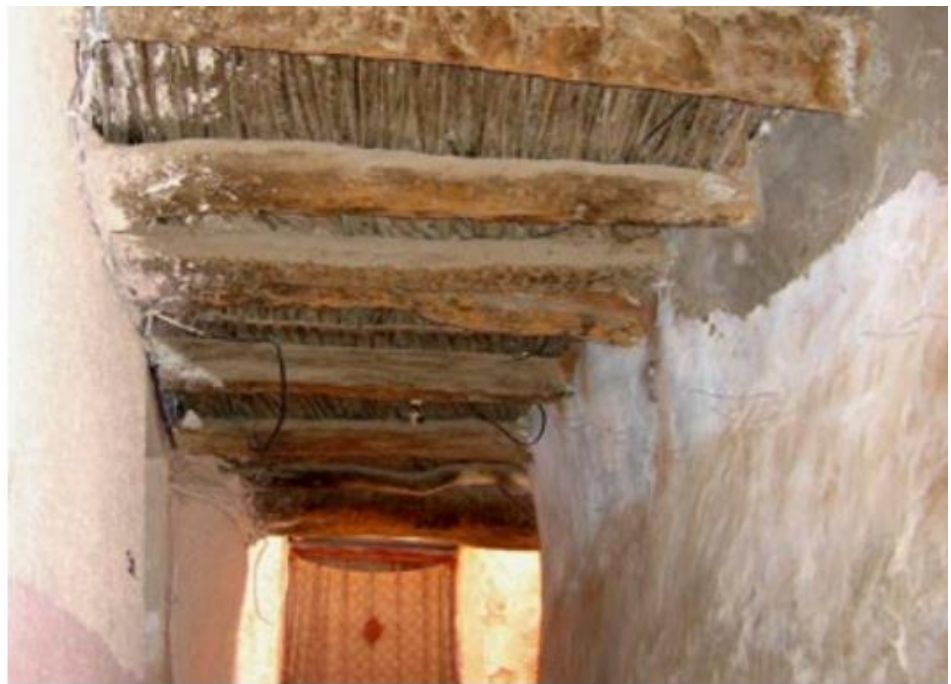
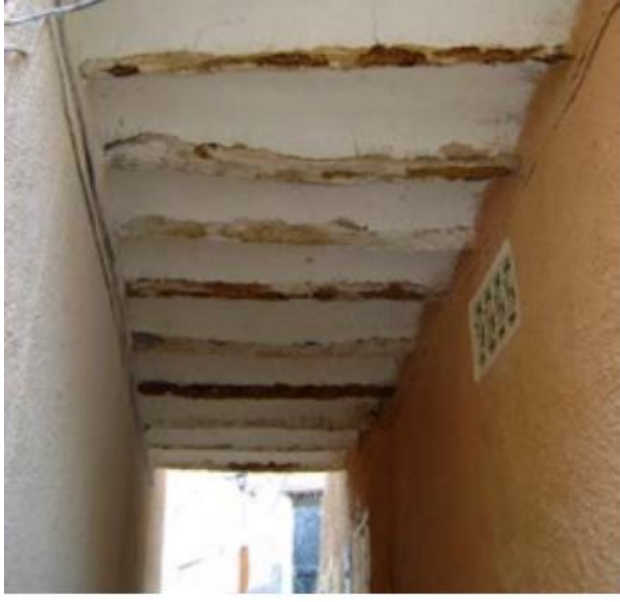
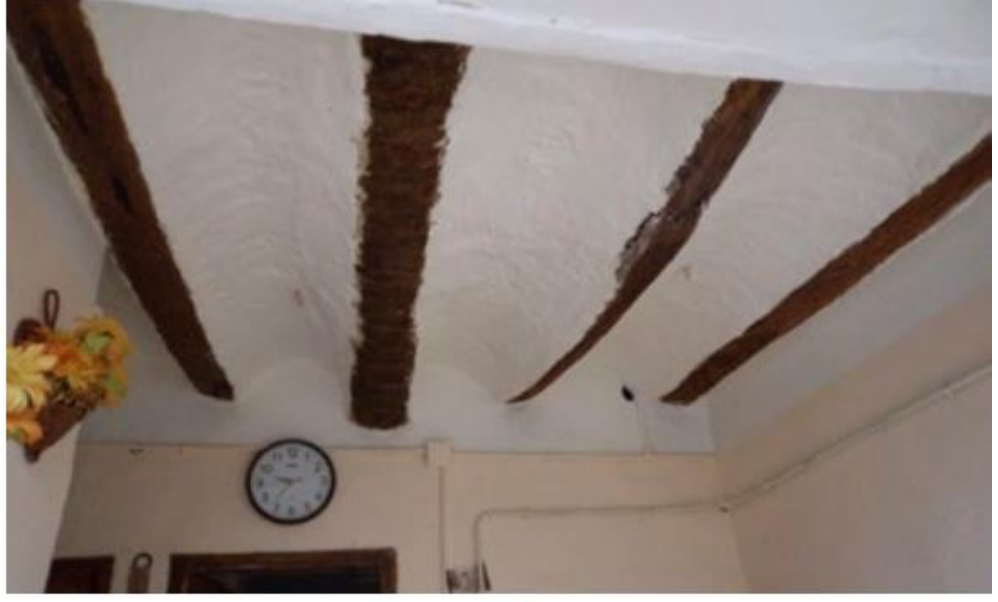
سقف من جذوع النخل وأقبااء صغيرة في ممر مغطى بالقصر

سقف من جذوع النخل وأقبااء صغيرة في مسكن بالقصر

صور (10) : صور توضح التسقيف المكون من أغصان الأشجار والأحجار المسطحة. [9]

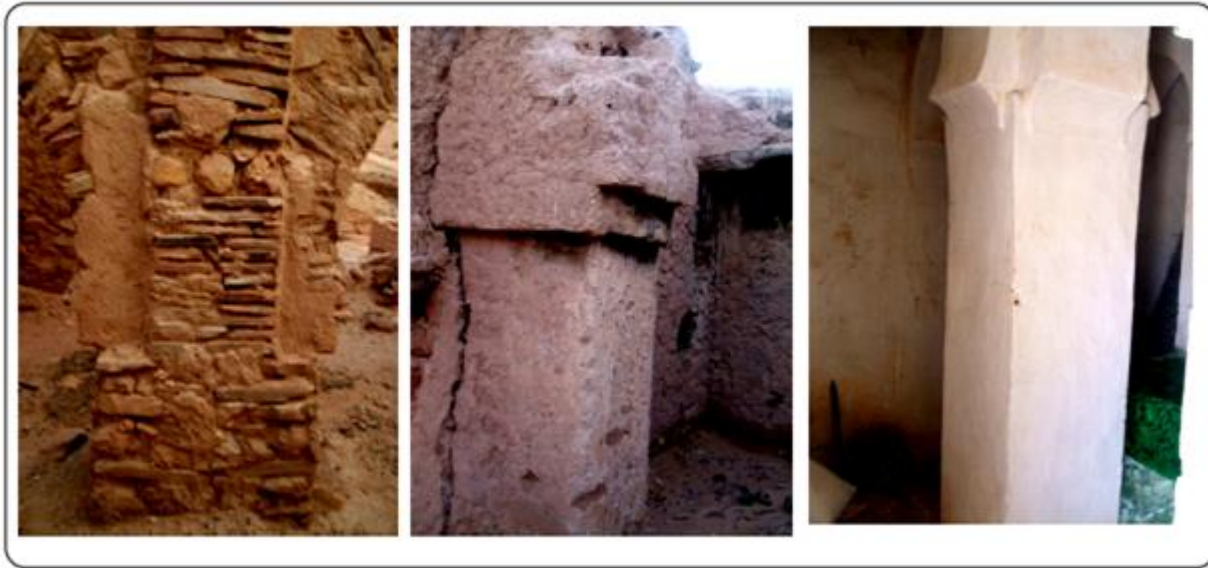
هي عناصر معمارية تدخل في صلب البناء، تستخدم في تدعيم أسقف المنشآت والجدران، وقد كثر استعمال الدعامات في القصر لسهولة تشكيلها، وقد تم الاستغناء الكلي عن الأعمدة الخشبية، ويتمثل دور الدعامات في حمل أسقف المباني، إذ بفضلها يتم توزيع الأثقال ونقلها بصفة تناظرية ومتوازنة نحو الأساسات، وعلى نفس المبدأ صممت الدعامات التي تحمل الأقواس، فنجدها قد استعملت في مسجد القصر، وبالضبط في بيت الصلاة، وداخل ضريح سيدي إبراهيم، وهي عبارة عن دعامات ذات مقطع مربع الشكل، تتراوح قياساتها بين (70 × 70سم) و (20.1م × 90سم)، وتحمل هذه الدعامات في أطرافها عقوداً نصف دائرية متجاورة يكون ارتفاعها مساوياً لارتفاع الجدار. تبنى الدعامات باستخدام الحجارة الصلبة المتوفرة محلياً المرصوفة فوق بعضها البعض والمترابطة بوساطة ملاط، ويتم اختيار حجارة الدعامات بعناية كما يتم رصها بشكل دقيق، وتأخذ الدعامات أشكالاً مختلفة أبداع فيها البناؤون، نجد منها المربعة المسقط، والمستطيلة، والملاحظ عليها، أنها لا تخلو من القواعد والتيجان فهي تبنى مباشرة بنفس طريقة بناء الجدران [10].

صور (11) : صور لدعامات القصر. [11]

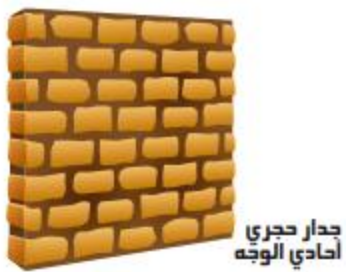
في الغالب تعتمد هذه التقنية في الجدران الفاصلة أو جدران التحويط حيث يتم اختيار الحجارة المناسبة بعناية مع توجيه الصفحة المستوية نحو الواجهة الرئيسية ويتم تدارك عدم انتظام الواجهة الأخرى بواسطة ملاط التليبس. وفي أماكن التقاء الجدران يتم تشريك الحجارة ليتم الارتباط وبالتالي زيادة المتانة وتحقيق الاتزان. [18]

جدار حجري أحادي الوجه

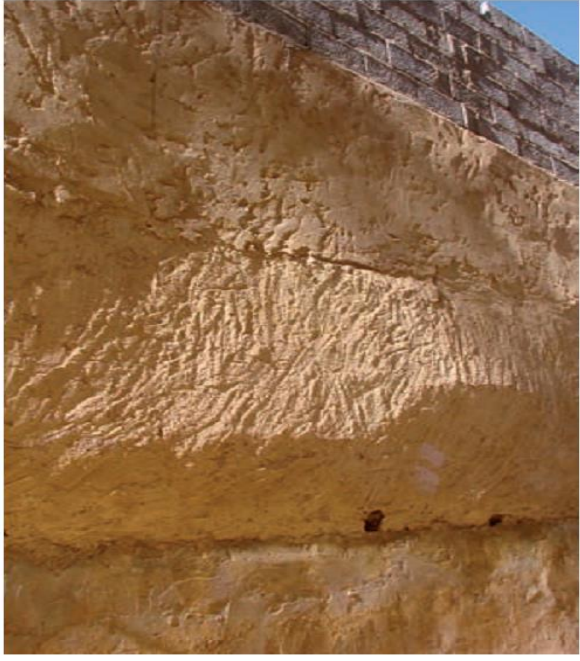
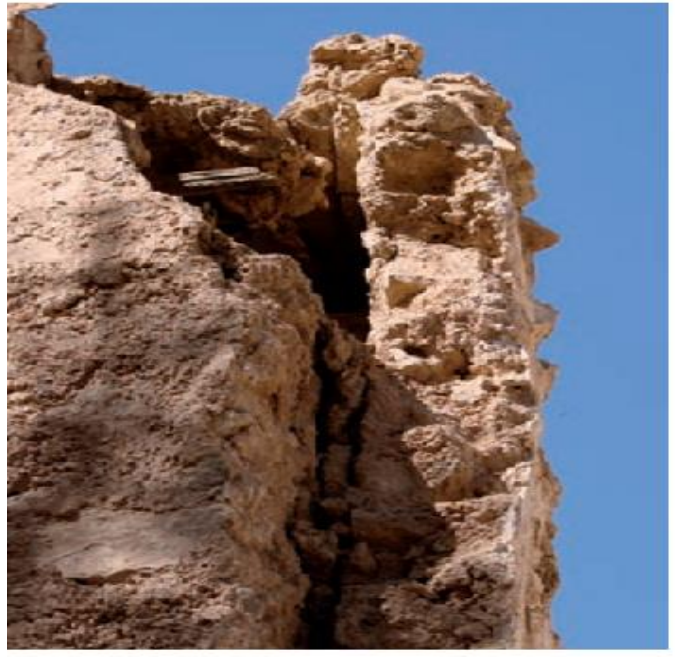
صورة (12) : بعض أضرار التشققات والانتفاخات. [12]

- انحناء نحو الداخل بسبب حدوث انزلاق للأرضية نحو الداخل أو تقوس كبير للعوارض المغروزة في جدران الواجهات.
- انحناء نحو الخارج وهو الأخطر وقد يؤدي إلى انهيار الجدار بفعل زيادة الضغوط القادمة من السقف. [16]

- أما في حالة الانحناء الشديد يتم إسناد الواجهة بالألواح أو جذوع النخل إلى الواجهة المقابلة، تفادياً للانهيار و تمهيداً لفك جدار الواجهة بالتدرج، انطلاقاً من الأعلى نحو الأسفل وهذا بعد إسناد السقوف ثم يعاد بناء الواجهة. [16]

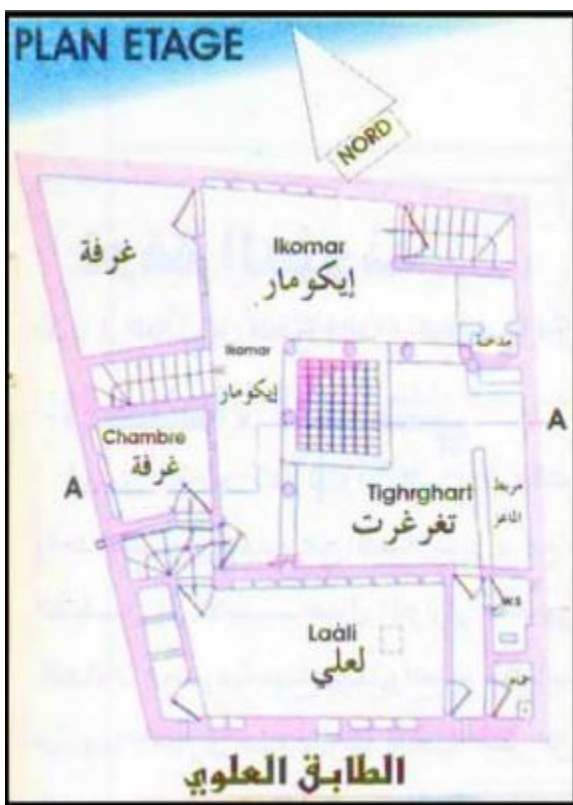
الشكل (20) : مخططات توضيحية لطوابق المنزل التقليدي. [20]

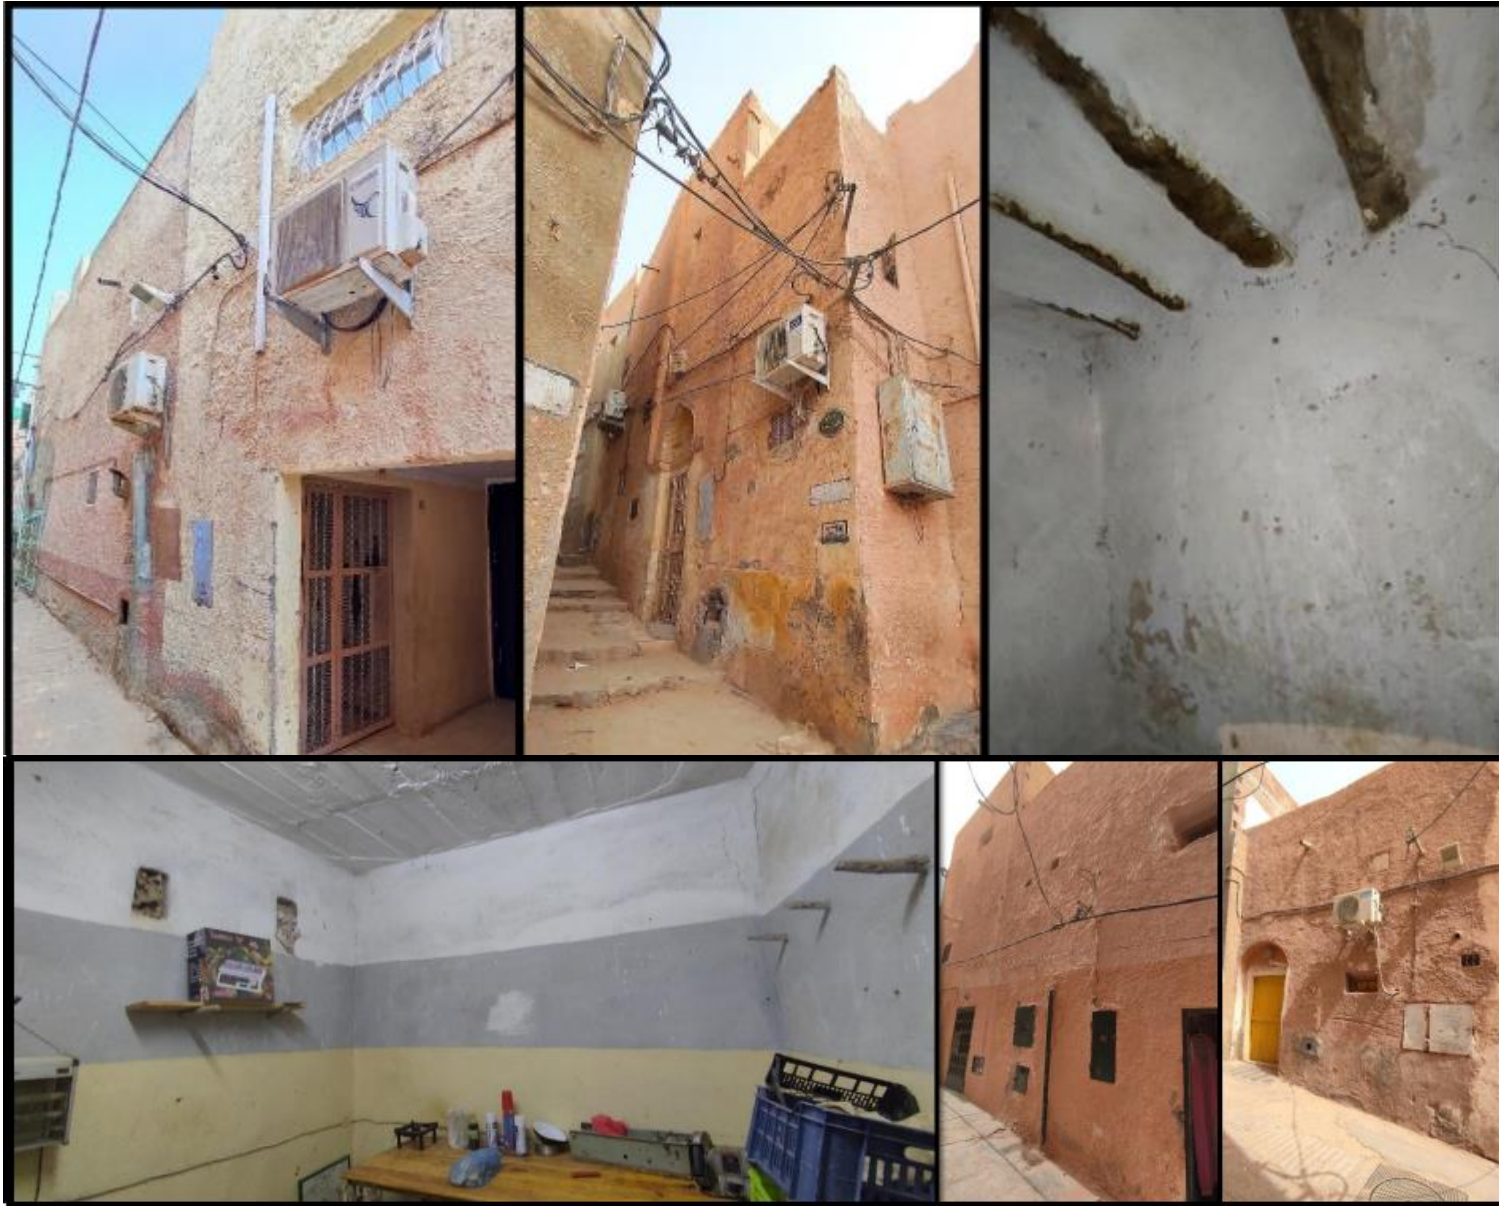
الشكل (21) : ببعض صور توضح تصنيف A.[21]

- و هي السكنات التي تتميز من حالة حسنة إلى جيدة من حيث الواجهة. حيث نلاحظ فقط تآكل الطلاء و التلبيس الخارجي للبناية وعدم وجود تشققات عميقة على مستواها، فقط تشققات سطحية كما أنها لا تعاني من مشاكل مع المساكنة أو من ناحية الأساسات و الدعامات حيث لا تستدعي تدخلا كبيرا عليها.

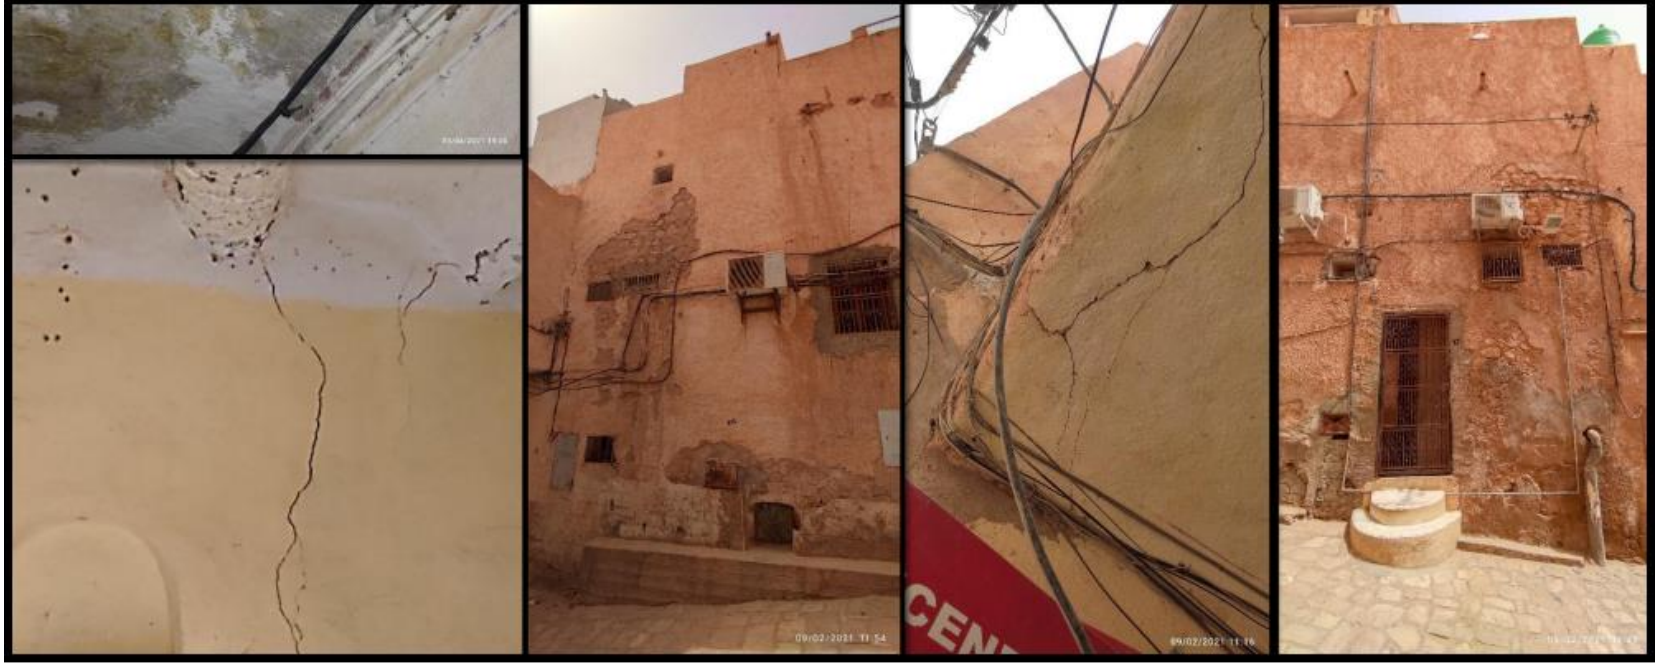
الشكل (22): بعض الصور توضح تصنيف B. [22]

- وهي السكنات التي تكون في حالة متوسطة. حيث إضافة إلى ما سبق من تآكل الطلاء والتلبيس الخارجي للبنية، نلاحظ وجود تشققات متوسطة على مستوى الجدران الداخلية والخارجية وكذا على مستوى الأسقف. كما أنها غالبا ما تعاني من مشاكل في المساكن من ناحية تصريف مياه الأمطار. حيث نلاحظ علامات الرطوبة على الجدران الخارجية والداخلية.

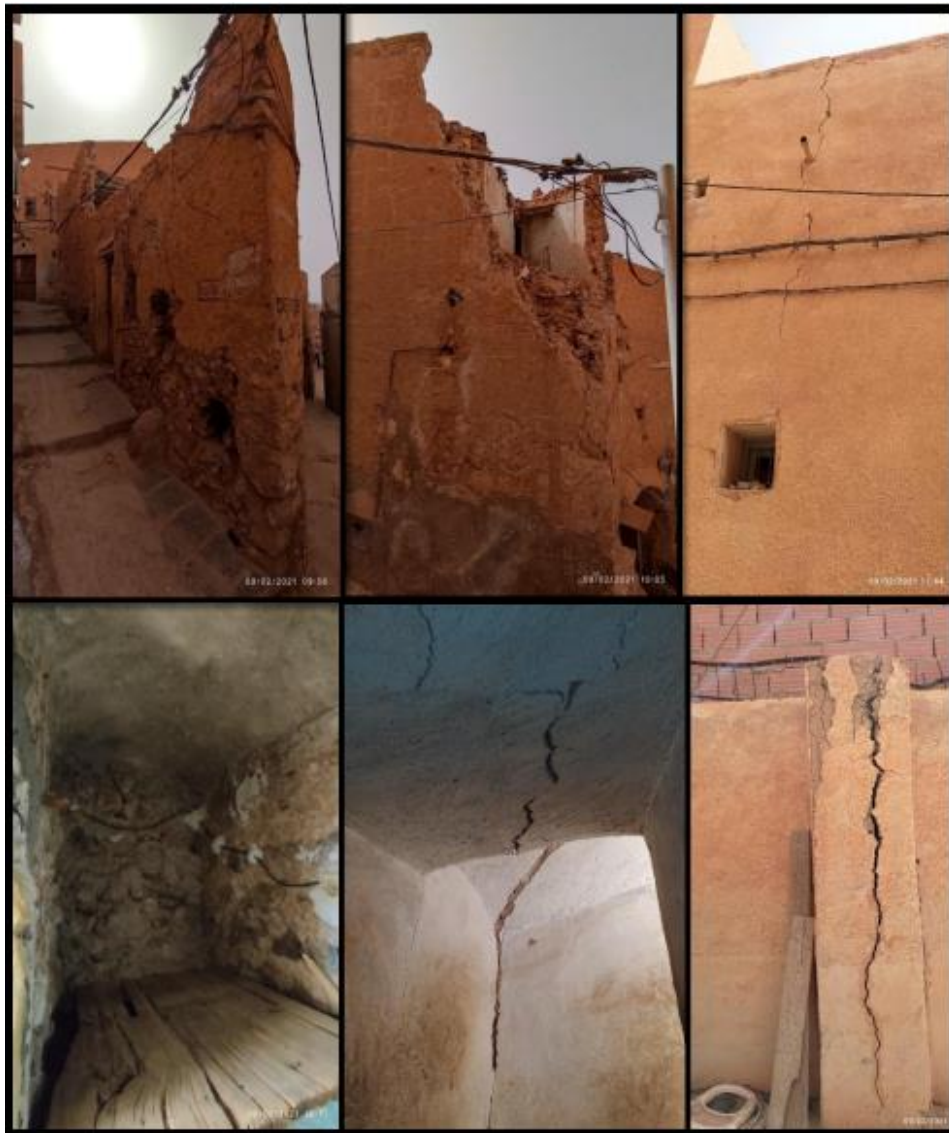
الشكل (23) : بعض الصور توضح تصنيف C. [23]

وهي السكنات الأكثر ضررا، والتي تكون في حالة متدهورة، حيث إضافة إلى ما سبق من تآكل الطلاء والتلبيس الخارجي للبنية، ومشاكل المساكن والشبكات، نلاحظ وجود تشققات عميقة ومتواصلة عبر الجدران الحاملة والدعامات الداخلية والخارجية، كما يمكن ملاحظة تآكل السقف أو حتى انهيار جزئي لبعض الجدران أو بعض أجزاء من السقف.

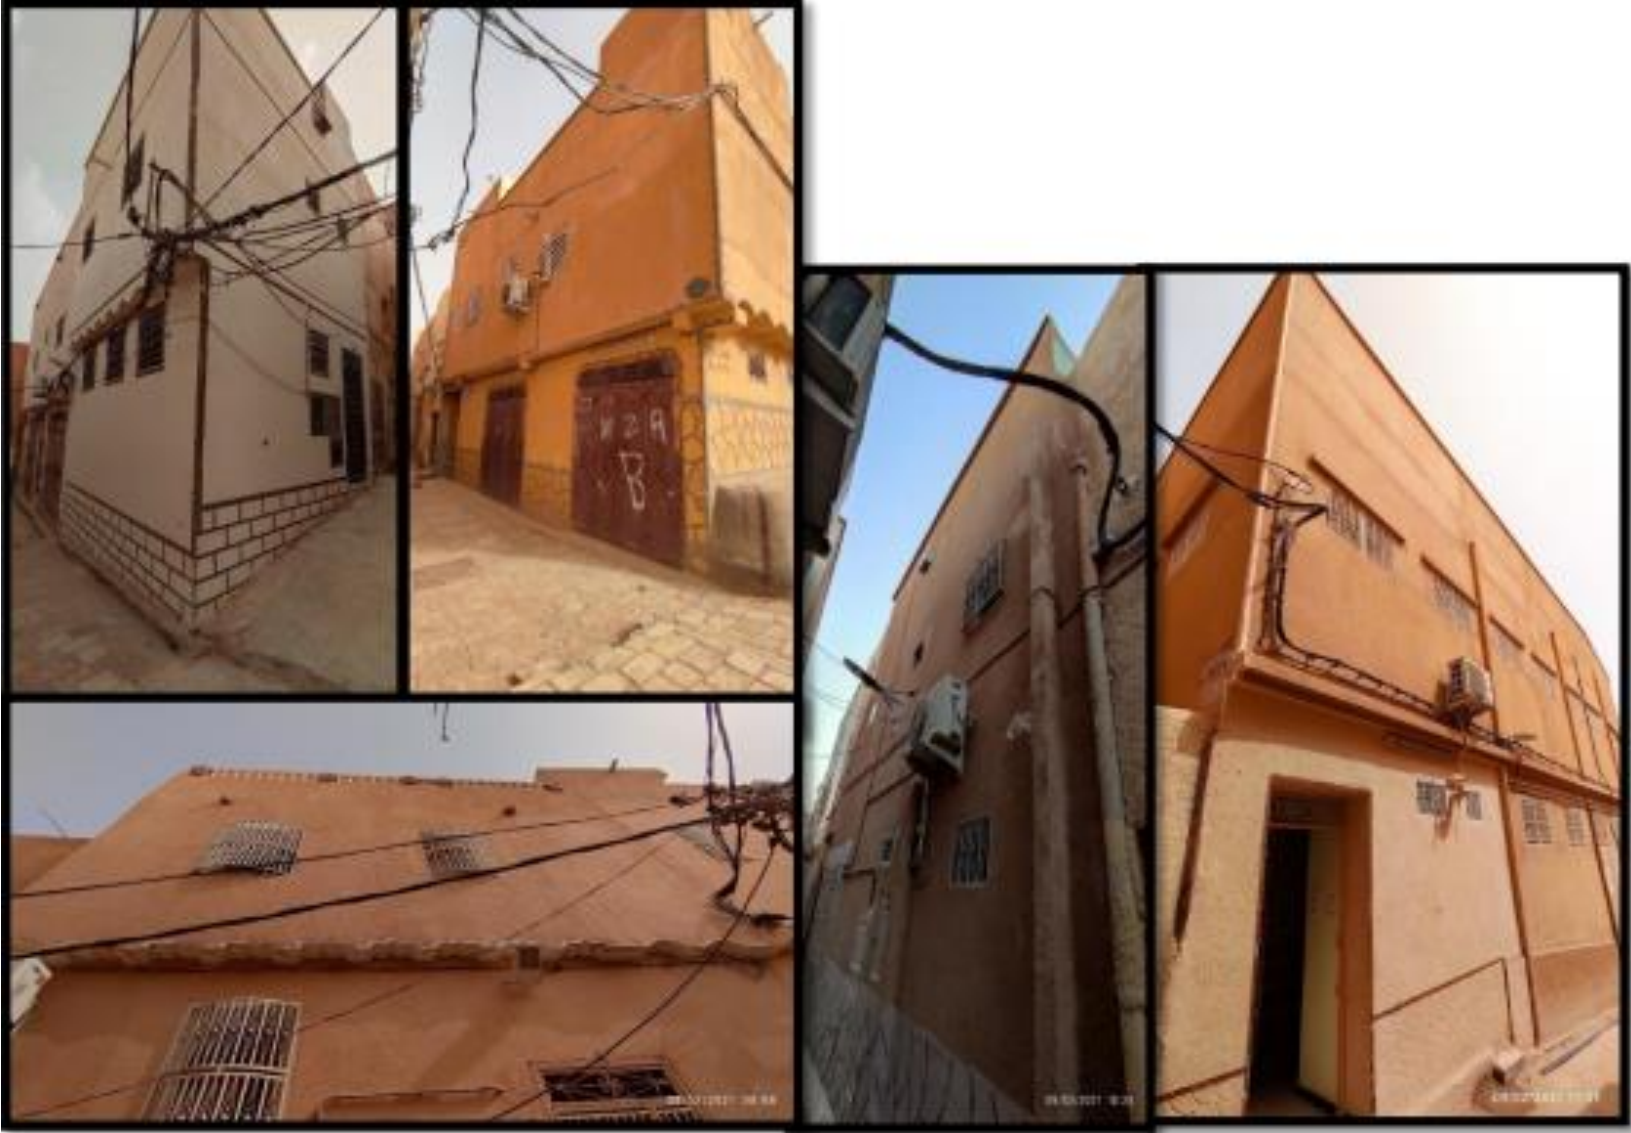
وهي السكنات المبنية الجديدة أو المخالفة لنظام وعرف البلدة في البناء (مواد البناء - بناء بالكونات - الإرتفاع ... الخ) ، و هي مستثناة من العملية.

الشكل (24): بعض الصور توضح تصنيف RAS. [24]

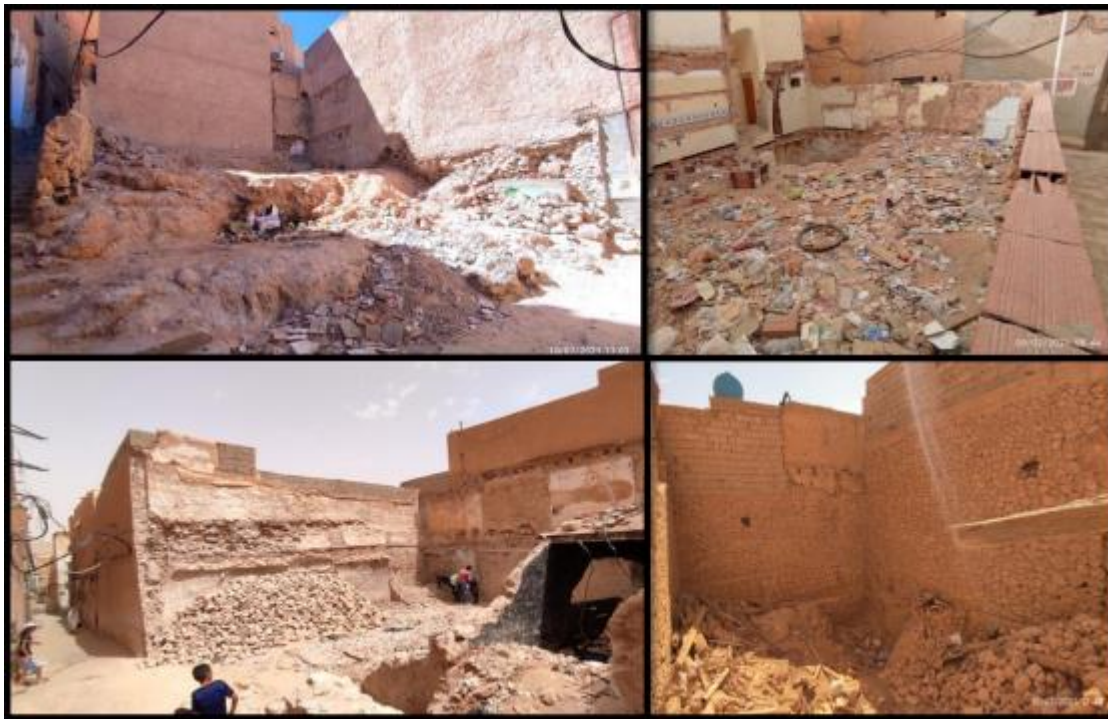
وهي السكنات المتهدمة طبيعيا أو بفعل مالكيها التي نلاحظها كقطعة أرضية فارغة حيث تم استبعادها من العملية.

الشكل (25): بعض الصور توضح تصنيف RUINE. [25]

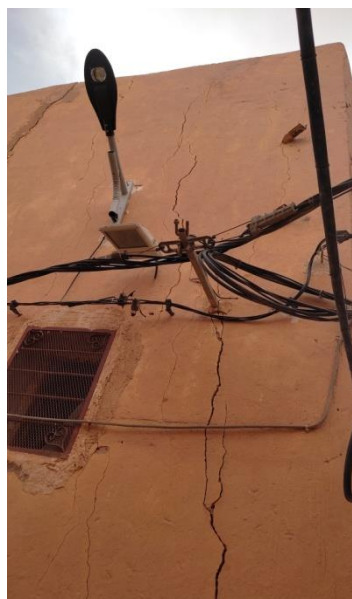
صورة (16): تشققات عميقة على جدران الواجهة. [16]

➤ تشققات نازلة من قمم الجدران سببها افتقاد المبنى لربط علوي فوق الجدران.

بعد تدعيم الأساسات يكشف عن التشققات بنزع الحجارة التالفة وتصفية الملاط المتدهور

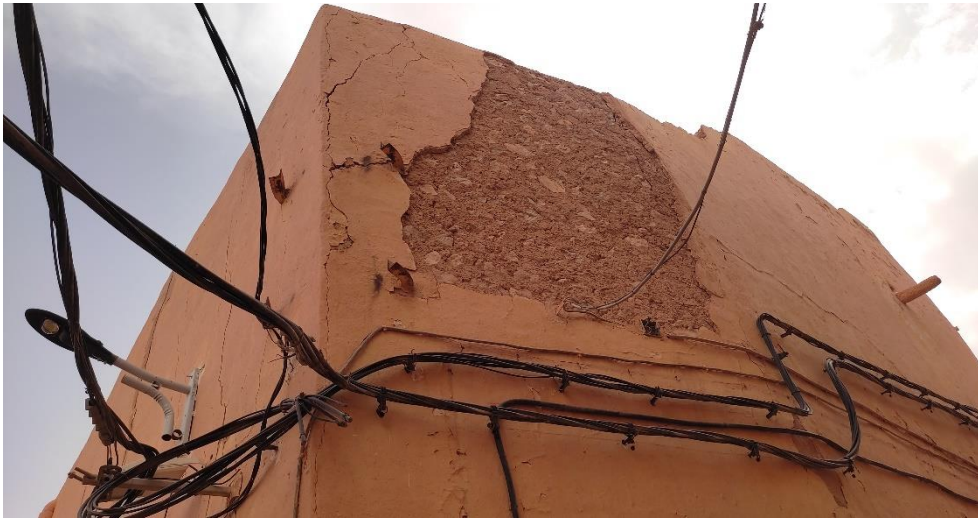
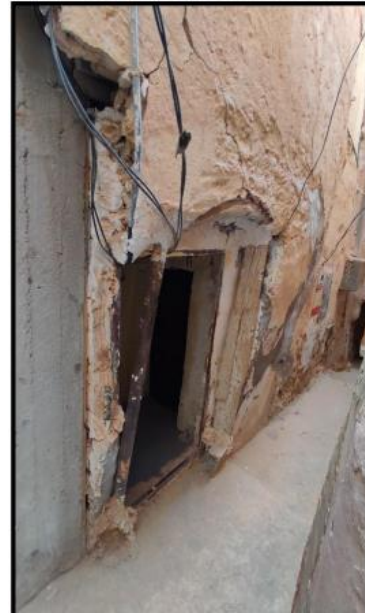
صورة (19): انحناء الجدران نحو الخارج. [19]

تحدث بسبب زيادة الأثقال المطبقة على الجدران، كما تزيد المياه المتسربة إلى تجويف الجدار، في تضخم الانتفاخ وزيادة الخطورة.
